АКТ

**технического состояния объекта культурного наследия, включенного в
единый государственный реестр объектов культурного наследия (памятников
истории и культуры) народов Российской Федерации**

«Частный дом»

г. Благовещенск			
(населенный пункт)			
улица	Красноармейская	д.	154
		корп.	офис/кв.

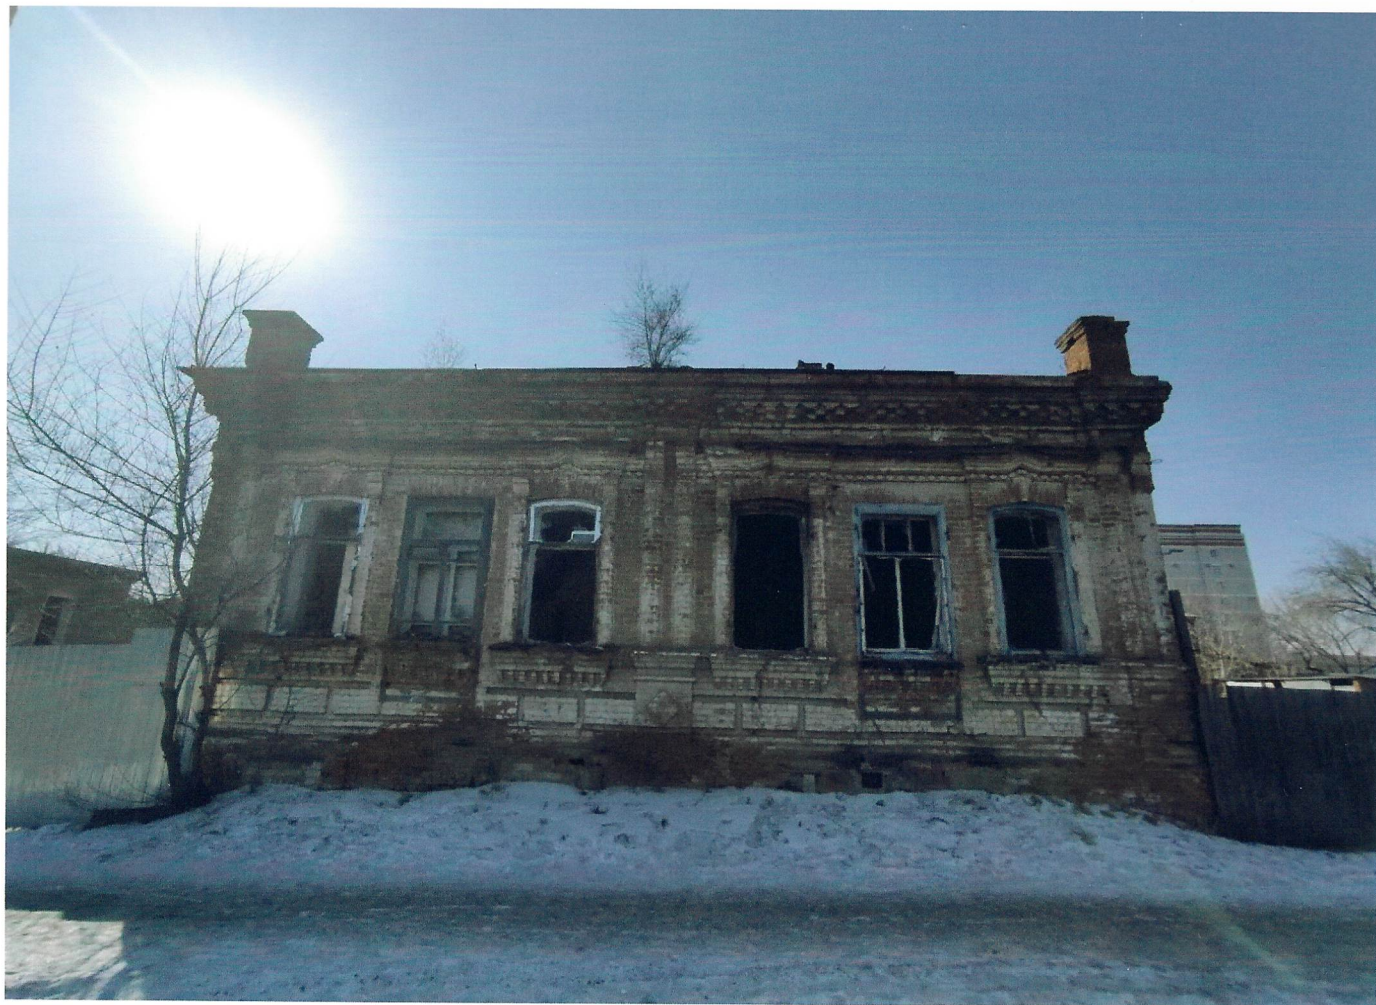
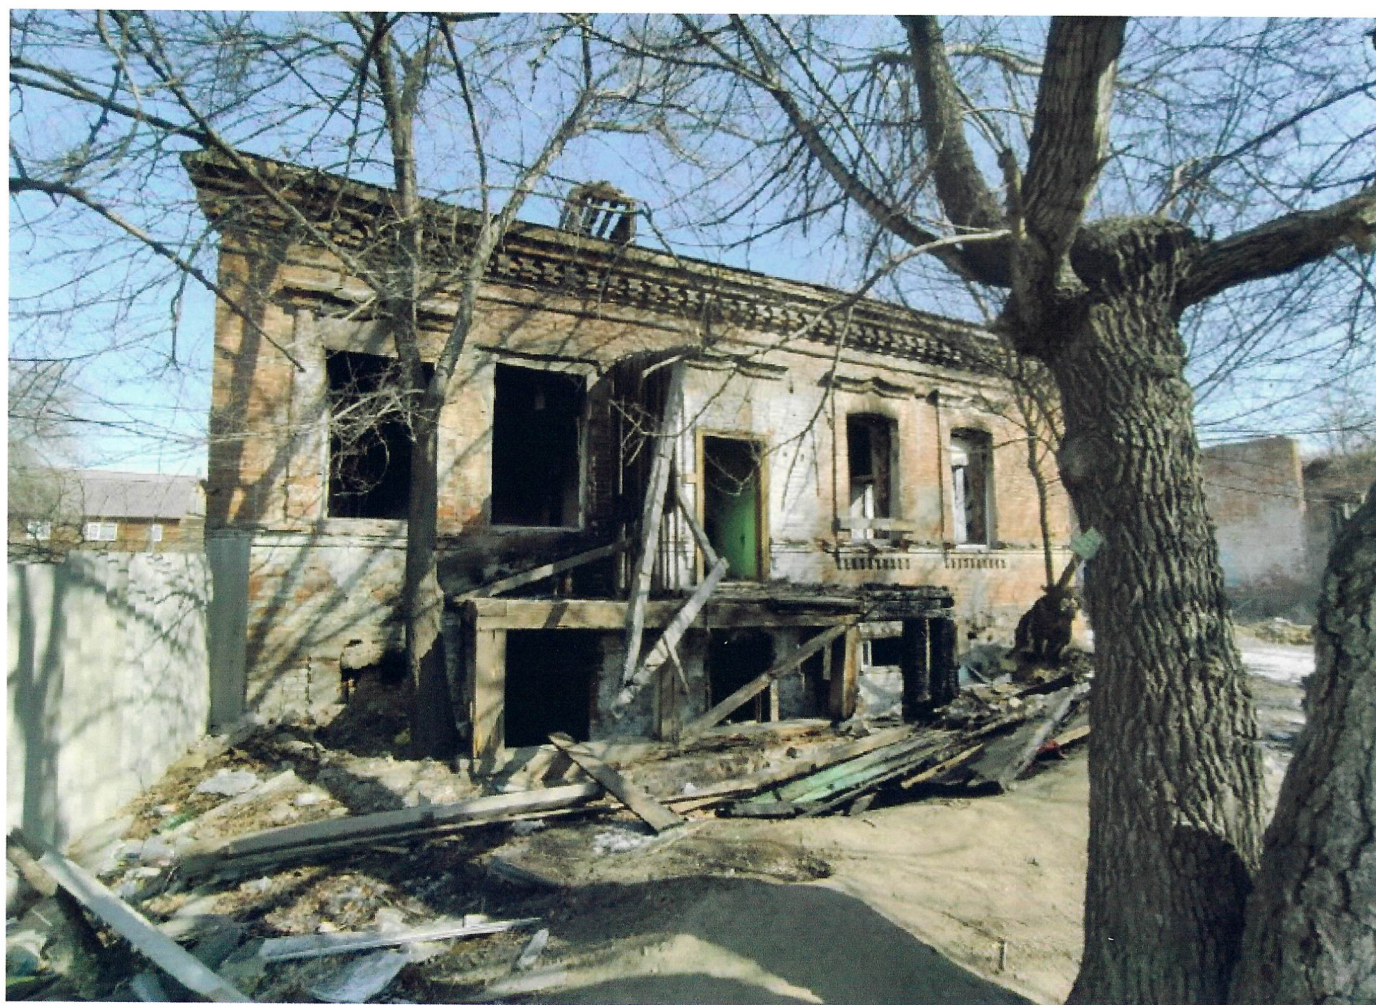
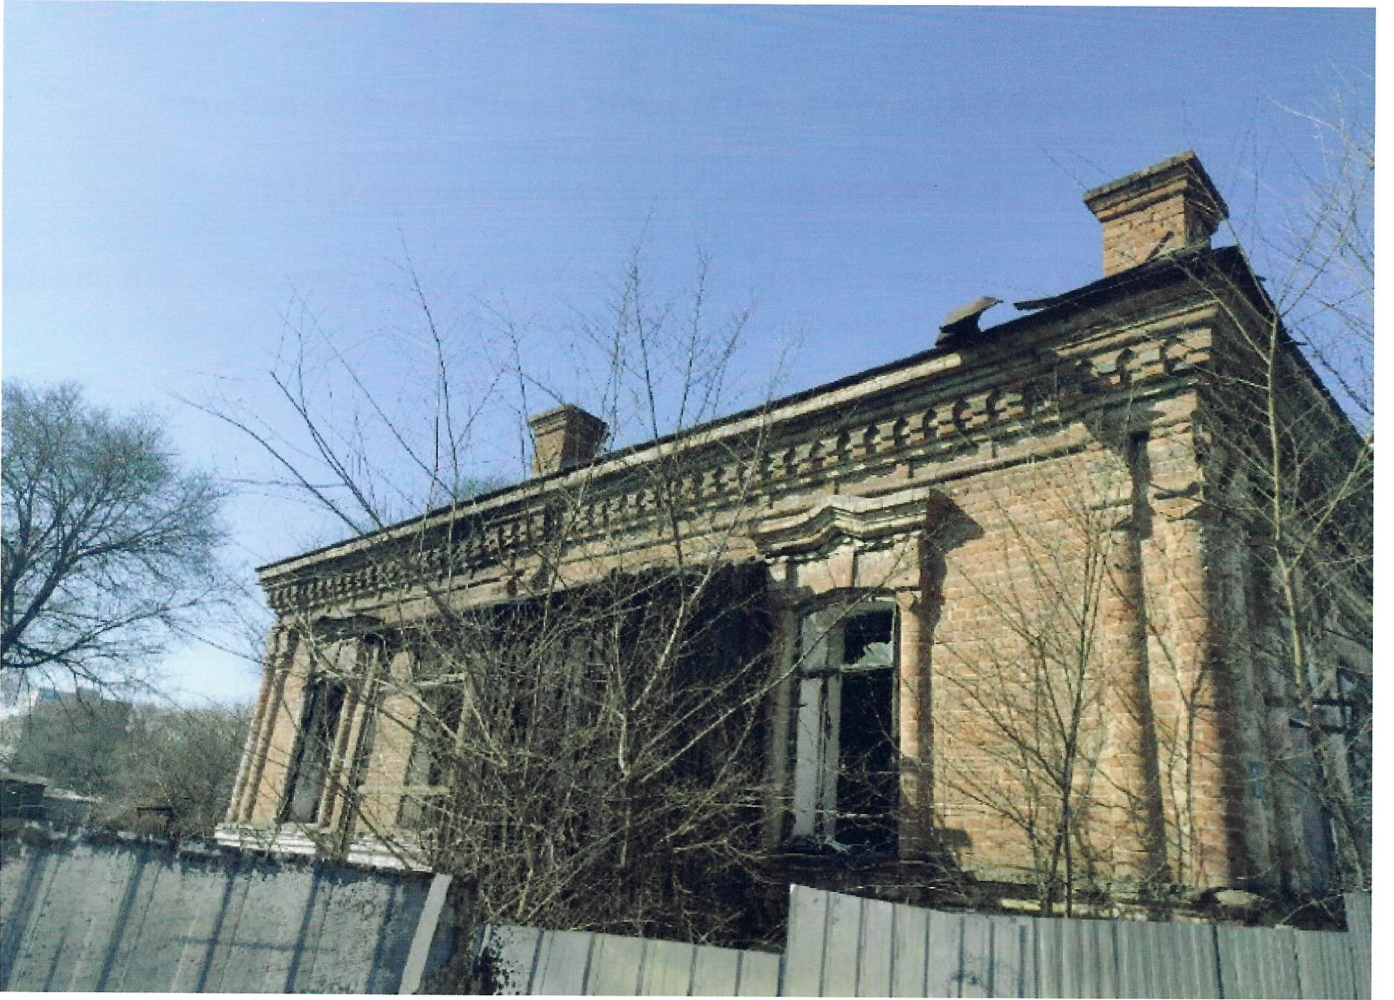
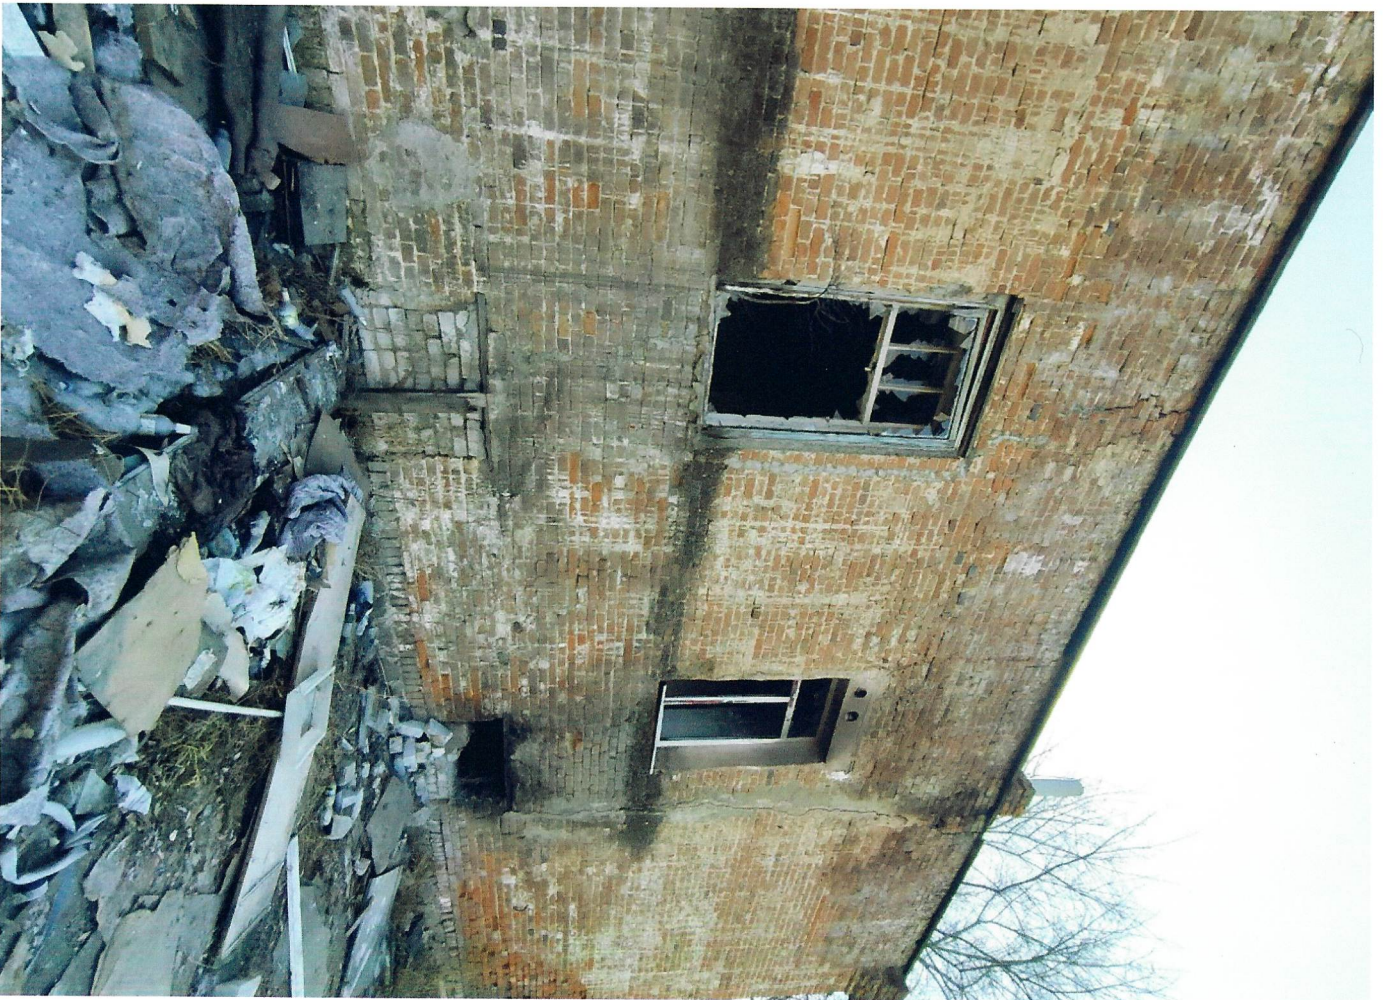
Приложение: материалы фотофиксации на 2 л. в 1 экз.

здание расположено в исторической части города, находится на линии застройки квартала. Кирпичное, одноэтажное с нежилым цокольным этажом, имеющим отдельный вход. Строение прямоугольное в плане, главным (северным) фасадом выходит на красную линию улицы Красноармейской (б. Вознесенская). Общее состояние – неудовлетворительное.

цоколь выполнен из красного кирпича, окрашен, имеются локальные разрушения кирпичной кладки. Отмостка разрушена. Состояние – неудовлетворительное

из красного кирпича на известковом растворе, окрашены. Имеются трещины, раскрывающиеся сверху, разрушения, сколы. Состояние – неудовлетворительное.

крыша вальмовая. Стропильная система брусчатая, покрыта кровельным железом по деревянной обрешетке. Имеются участки с демонтажом кровельного покрытия. Водосточные желоба и трубы отсутствуют, вследствие чего на углах фасадов наблюдается промокание стен. В местах примыкания кровли к печным трубам наблюдается промокание. Состояние – аварийное

№ п/п	Наименование работ по сохранению объекта	Сроки выполнения работ	Примечание
1.	Разработка проекта реставрации и приспособления к современному использованию	До 01.12.2023	С привлечением лицензированных проектных и подрядных организаций
2.	Реставрация и приспособление к современному использованию	До 01.12.2024
